**R区画擁壁 土砂の噴出を抑制するフィルター装着工事の実施について  
 (ご報告)**

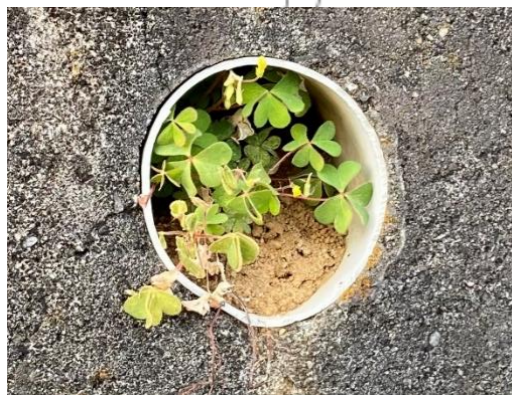
対策前

昨今の集中豪雨の影響により、R区画では擁壁の水抜き穴を通じて、土砂と雨水が墓地区画内に噴出し、墓石に降り掛かる事案が発生していました。

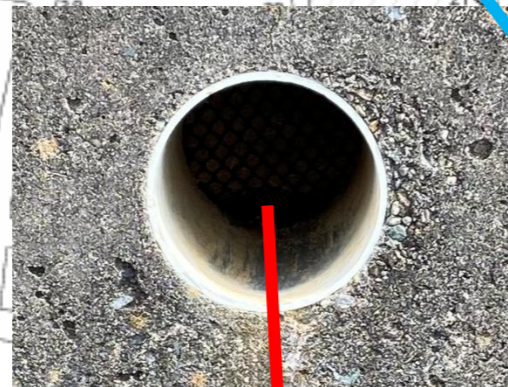
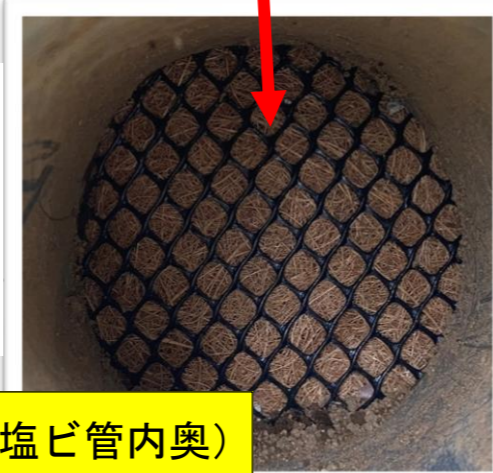
対策後

① フィルター装着(塩ビ管内奥)

- ・水抜き穴の土砂の除去
- ・水抜き穴の詰まりを防ぐ対策
  - ① 塩ビ管…フィルターの装着
  - ② 擁壁（山側）…土砂の除去と砕石による埋め戻し

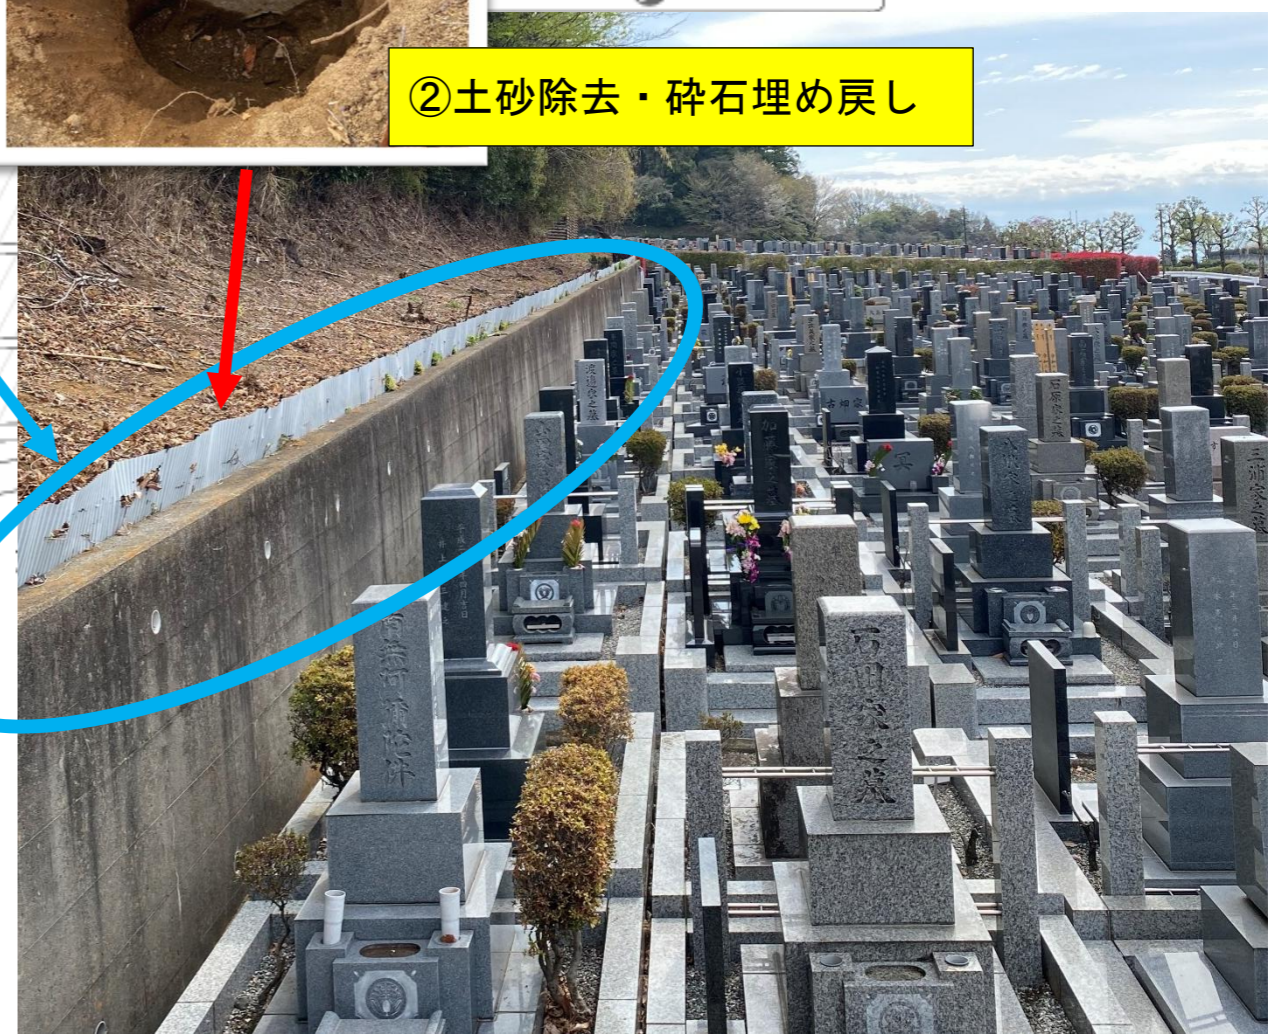
② 土砂除去・砕石埋め戻し
